# Reparaturbericht Spektrumanalyser ANRITSU MS2802A

By Herbert, OE5TDO

Tue Jan 28 19:09:32 CET 2020

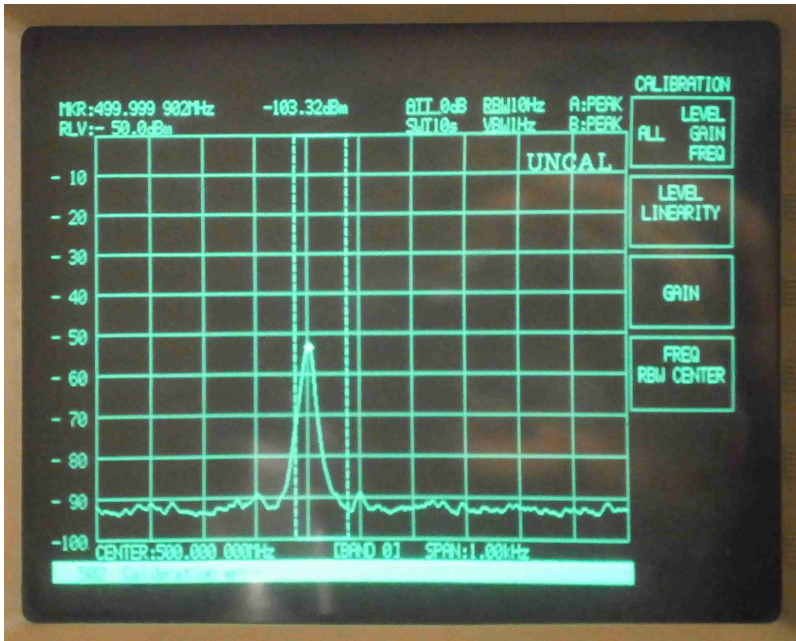
Zustand äußerlich gut, Schirmbild erscheint aber erst nach etwa 15 Minuten und mehrmaligen Neustarts durch Aus-Einschalten.

Bildschirmmaske wird einwandfrei dargestellt, Bedienung möglich, Signaldarstellung unstet und stark verzerrt. Dem im Netzteil eingebauten Betriebsstundenzähler nach war das Gerät ein gutes Stück mehr als 10.000 Stunden in Betrieb.
